De  
*Hollandsche*  
*Molen*

Kwaliteit  
Zeeuwse molenroeden

28 maart 2025

## Aanleiding onderzoek molenroeden

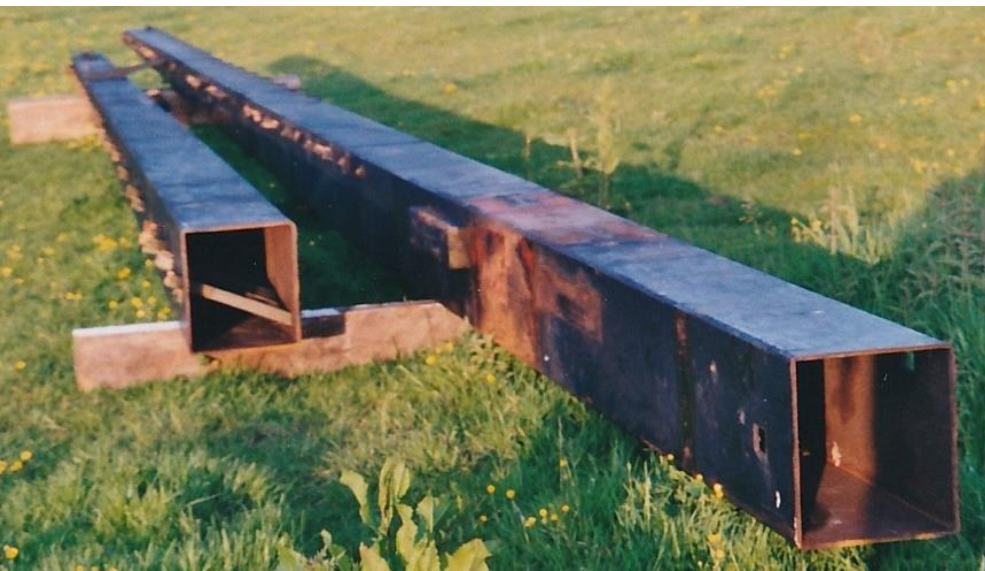
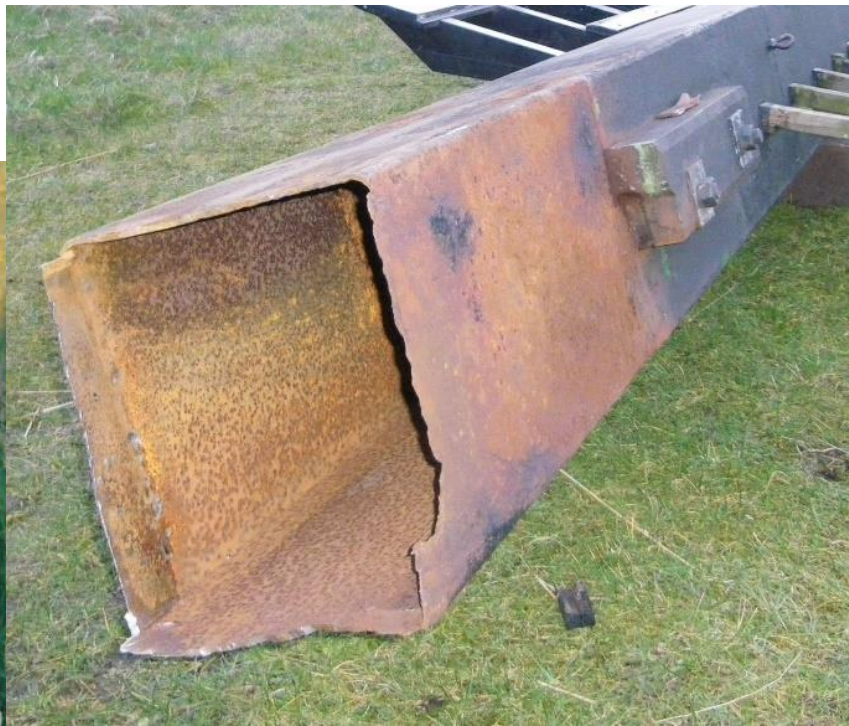
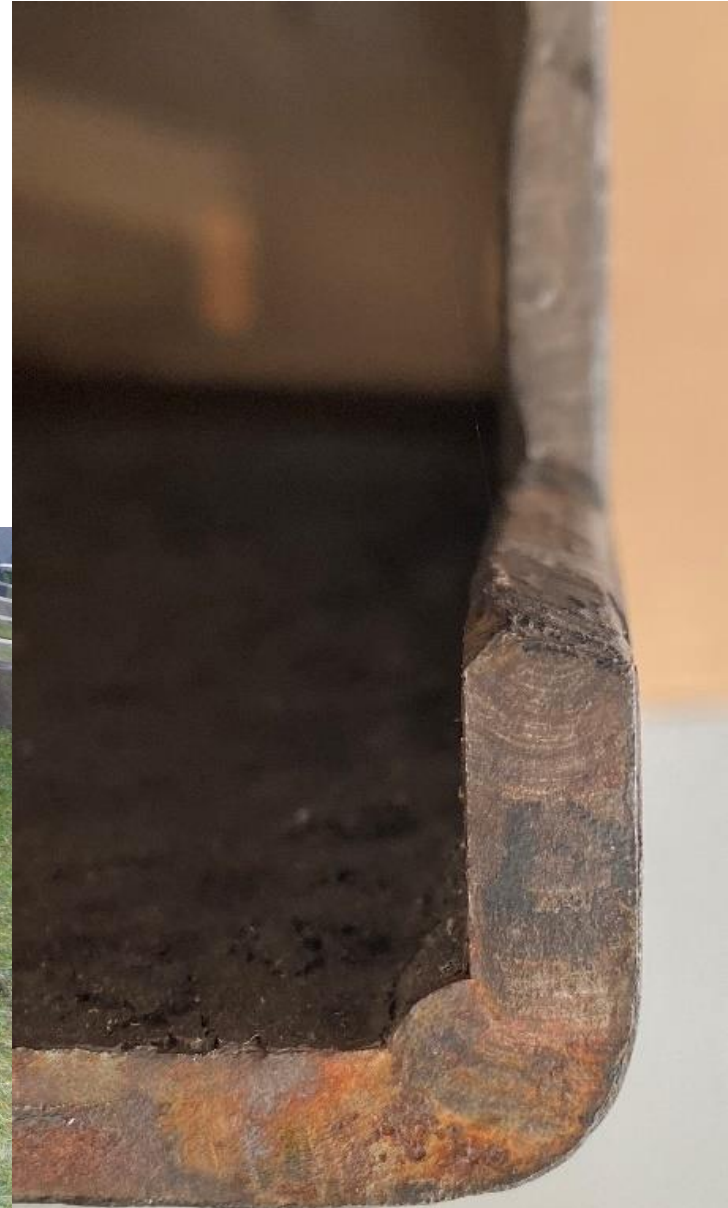
## Grofweg 3 typen breuk

1. Corrosie plaatmateriaal
2. Lasnaden
3. Vermoeiing

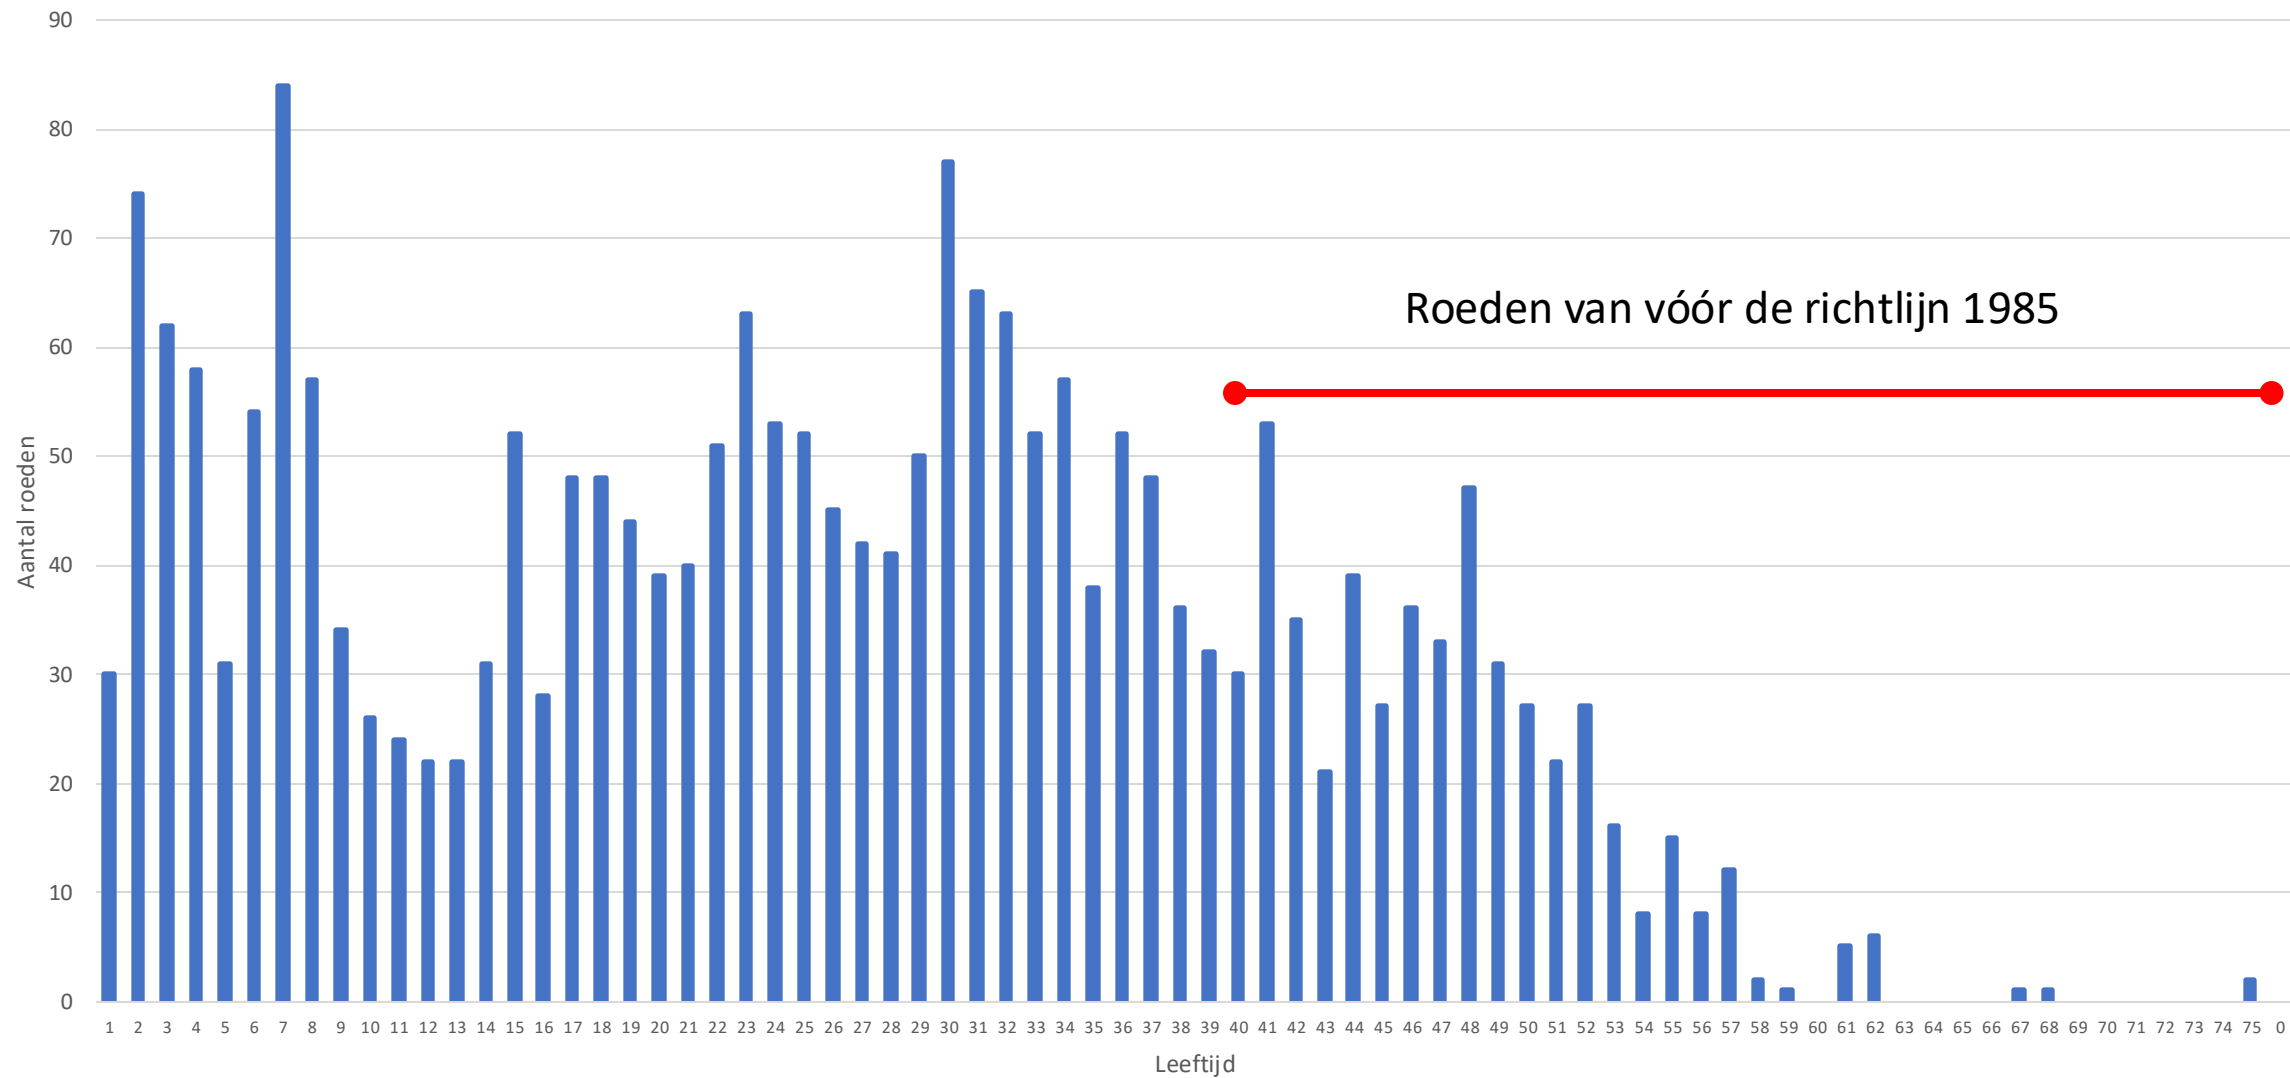
# Leeftijd van nu aanwezige gelaste roeden

Leeftijdsopbouw alle gelaste molenroeden 2025
